激光打孔工艺缺陷的检测*

摘要 本文应用扫描电子显微镜与扫描声学显微镜分别对 45# 钢板和某特种材料板激光打孔孔周材料进行了缺陷检测。在孔周 $200\mu\text{m}$ 的范围内发现材料发生了明显的相变, 并存在大量的微裂纹。文中给出了裂纹的长度和深度信息。

The NDT for Defects around the Holes Punched by Laser Beam

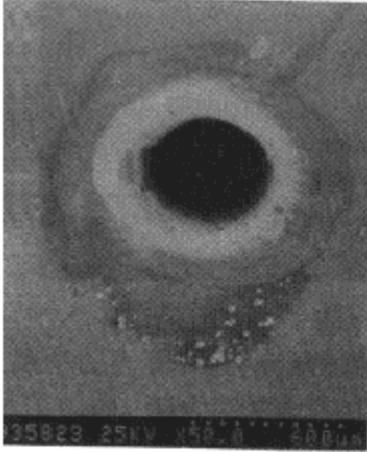
1) 抛光前的结果 (图 1~ 2), 可见较为严重的相变与裂纹。

图 1 孔周的相变及径向裂纹

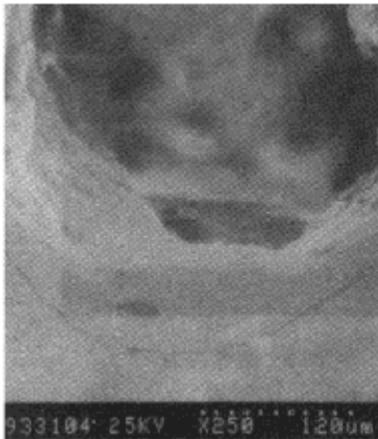
2) 抛光后, 未见孔周较为明显的相变区, 网状裂纹基本消失, 但打孔溅出物覆盖下的较深的周向裂纹显现出来 (图 3)。

图 3 周向裂纹

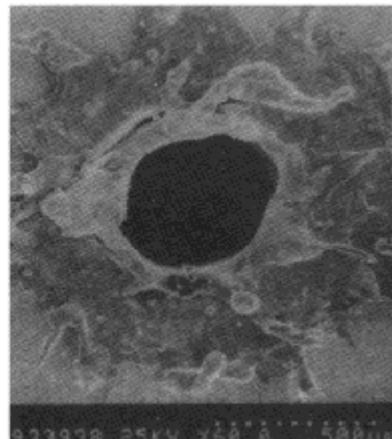
图 4 打孔溅出物

- 1) 打孔后不经表面处理, 直接检测。由图 4 可见打孔溅出物覆盖了孔周相当大的范围。
- 2) 浅层抛光, 仅去除表面的溅出物, 检测结果表明, 孔周存在大量的微裂纹, 孔周材料中的原始孔洞有明显的开裂 (图 5, 6)。

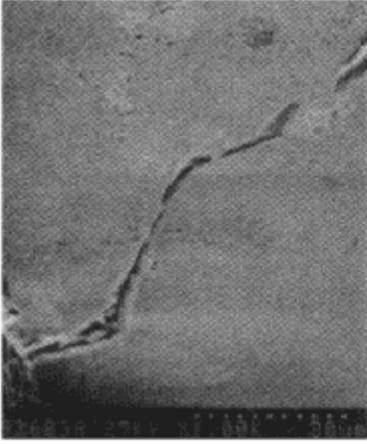
图5 孔周的径向裂纹

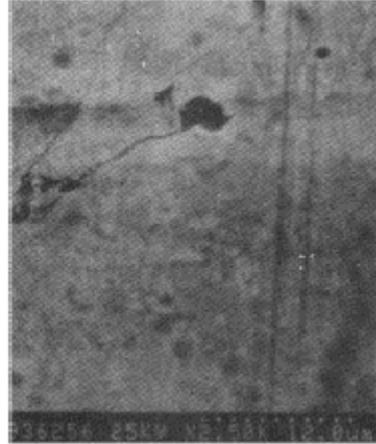
图6 原始缺陷的开裂

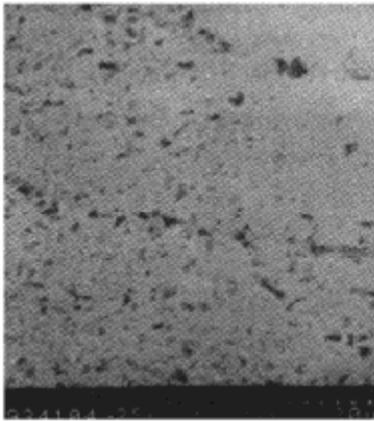
3) 经磨去厚度为 0.02mm, 0.05mm, 0.07mm, 0.10mm 的连续抛光, 样品表面呈现与图 5, 6 相似的状态, 至 0.1mm 时, 缺陷数量开始明显减少, 图 7 为抛光深度为 0.14mm 时的结果, 此时只能见到断续的裂纹底部。

图7 裂纹底部

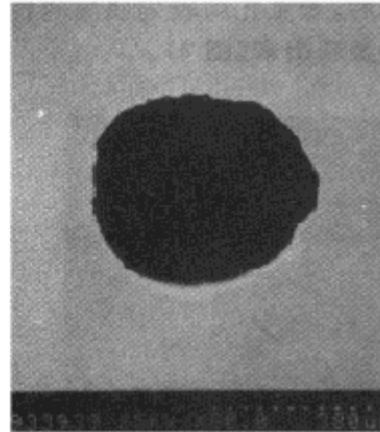
图8 裂纹消失

4) 深层抛光, 深度为 0.20mm。裂纹均已不见, 结果见图 8。

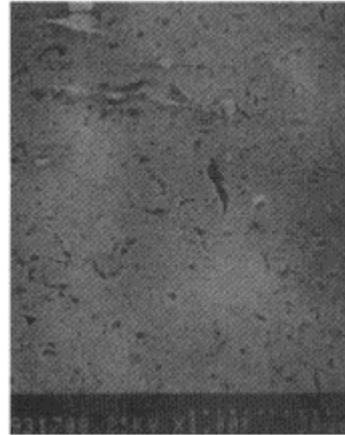
需要指出, 由于激光打孔直径很小 ($\phi. 2 \sim 0.5$), 打孔对材料造成的影响仅存在于孔周几毫米的范围内, 其它区域仍保持原始状态。因而, 在探测各抛光深度孔周缺陷的同时, 可以通过对远离孔周材料的探测获得该深度材料原始状态。大量观测表明, 材料的原始组织中除少量空洞 (如图 9) 外, 基本没有缺陷。

图 9 原始空洞

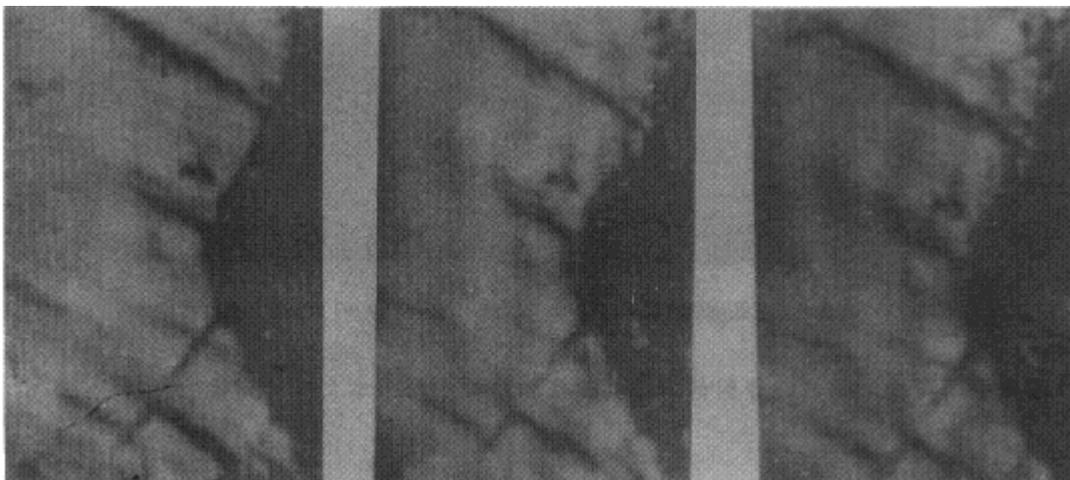
本实验使用德国 Ernst Leitz 公司生产的 EL-SAM 水耦合反射型扫描声显微镜, 工作频率 0.8~2.0GHz。结果如图 10, 11, 放大倍率 2000 \times 。从照片上看, 至少在深度为 150 μm 的表面以内, 激光打孔在材料上可以引发大量缺陷。

图 10 孔周的径向裂纹 (CO₂ 激光)

此外, 对不同激光打孔工艺 (如 CO₂ 激光、YAG 或调制 YAG 激光) 孔周的对比检测 (如图 12 与图 10, 图 13 与图 2) 表明, 各种工艺均能引发缺陷, 尤以 CO₂ 激光打孔工艺更为严重。

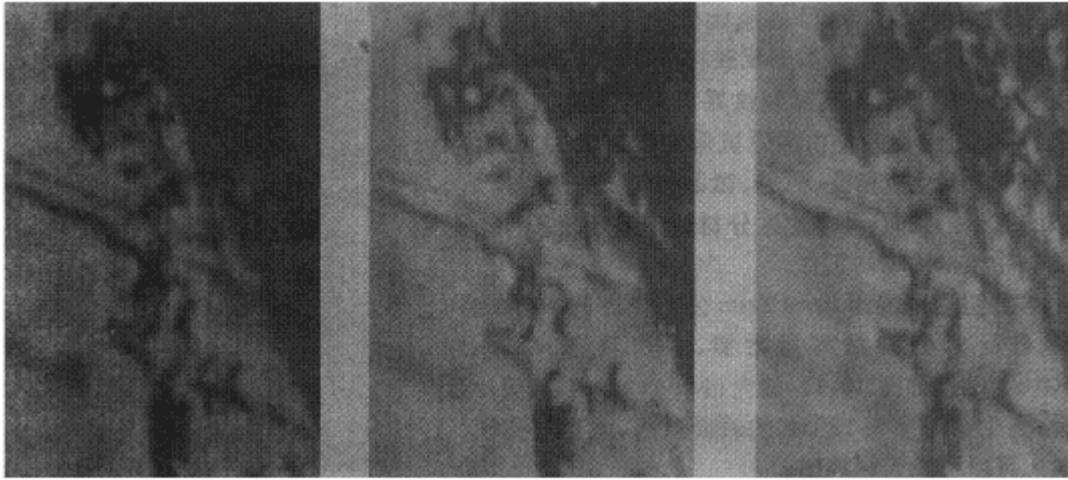
图 11 孔周的复杂缺陷

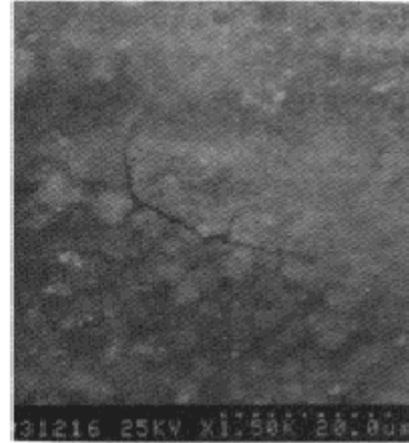
图 13 YAG 激光打孔孔周电镜像
